## **WAT KUNNEN DE OORZAKEN ZIJN VAN MOEILIJK SCHUIVEN VAN SCHUIFRAMEN.**

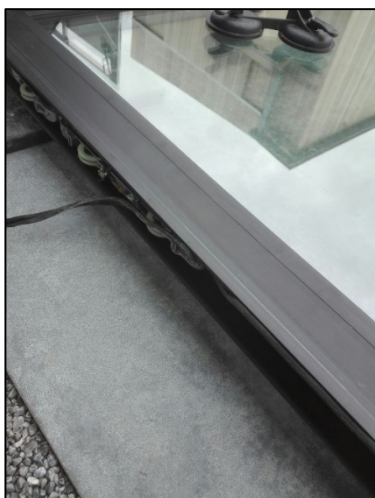
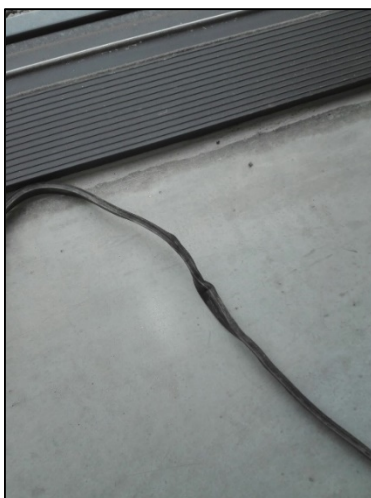
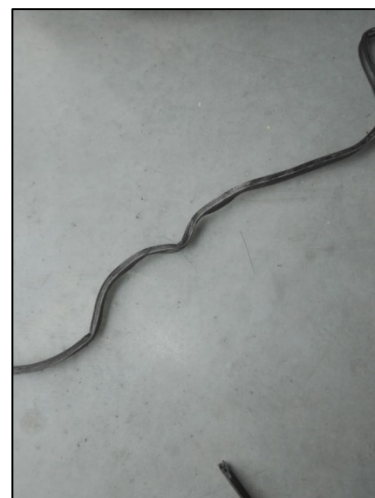
Onderstaande foto's geven een weergave van wat er gebeurd op de werven bij niet correct gebruik van een hefschuifraam, nalatigheid en/of vervuiling van de onderrail. Deze afkomstig van isolerende vloerwerken, chapewerken, tegelwerken, gietvloeren, polybeton, etc....

Bij het openen van een hefschuifraam tijdens een periode van werf en/of nadien, laten openstaan en dan de handgreep op een gesloten toestand gaat plaatsen. Het schuivende paneel gaat onderaan blokkeren aan de afdichtingsrubbers. Indien men toch overgaat tot verduwen van het schuifraam kunnen de rubbers onderaan die dermate antislip zijn deels gaan loskomen en krullen tot gevolg. Verder zal er hier hinder ontstaan eerst licht afhankelijk van waar de rubber is losgekomen nadien zal deze steeds moeilijker gaan schuiven omdat de rubber zich gaat hinderen tegen de wielen onderaan of tussen profielen kader en onderregel.

Wat nog een veel voorkomend geval is dat er cement, chape, pu, tegellijm, vervuiling,... tussen de wielen is beland ook deze situaties vallen niet onder garantie.

Wij willen hier duidelijk stellen dat dergelijke situaties niet aanvaard worden onder garantie en alle werken worden uitgevoerd mits invullen van de interventie aanvraag document. (via mail [info@vitrumbv.be](mailto:info@vitrumbv.be))
